RAPPORT D'EXPERTISE

Nos réf : 2204030

Véhicule	
Marque	Porsche
Modèle	911 Type 991 Carrera
Finition	3.4
Date de mise en circulation	19/04/2012
Numéro de série VIN	WPOZZZ99ZCS101422
Genre	Voiture particulière
Carrosserie	Coupé
Energie	ES - Essence
Puissance Fiscale	24
Puissance réelle	350 cv
Kilométrage (km)	39 323 km (relevé sur le compteur) - Cohérent
	<p>Test Piwis réalisé lors de l'expertise :</p> <p>Compteur d'heures de service : 897.49 H</p> <p>Plages 1 : 92/623.17 H</p> <p>Plages 2 à 6 : Aucune</p> <p>Vitesse moyenne : 43,81 km/h</p> <p>Les informations sont cohérentes avec le kilométrage compteur du véhicule, pour une utilisation essentiellement urbaine.</p>
Couleur	Gris platine (LM7T)
Type de peinture	Métallisé
Première main	Non
Commentaire	Certificat d'immatriculation français

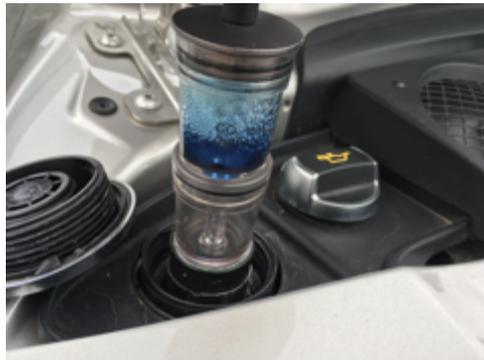
Absence de CO2 dans le liquide de refroidissement

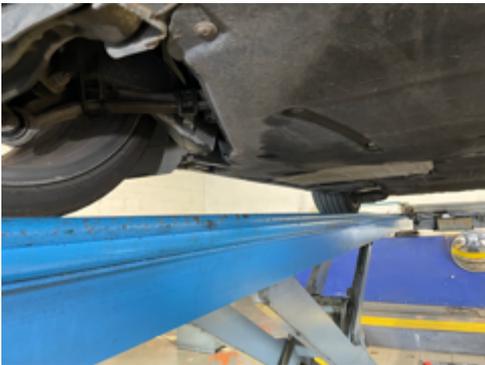
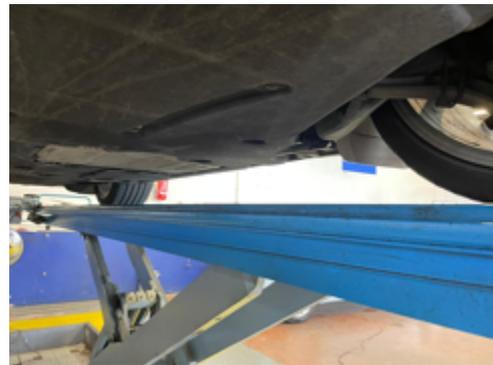
Bon

Soubassements gauche et droit

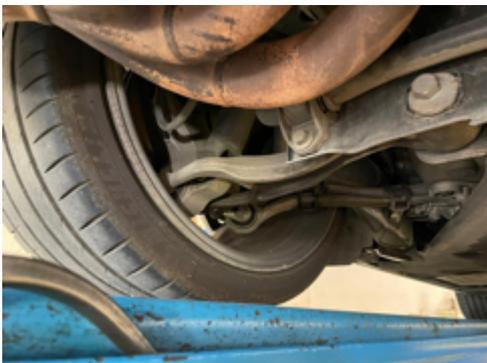
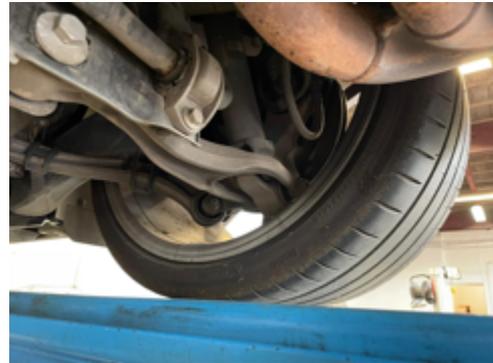
Demi - trains	
Avant gauche	Bon état général
Avant droit	Bon état général
Arrière gauche	Bon état général
Arrière droit	Bon état général

Demi-trains avant gauche et droit

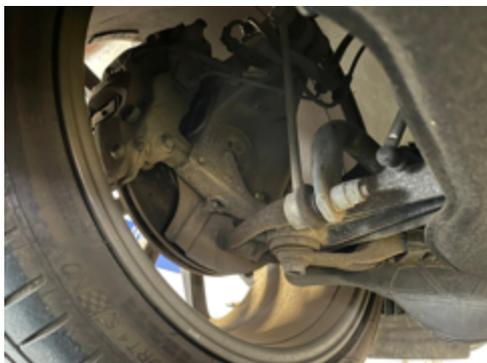
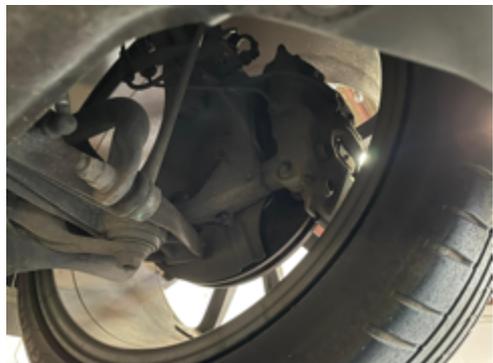
Demi-trains arrière gauche et droit

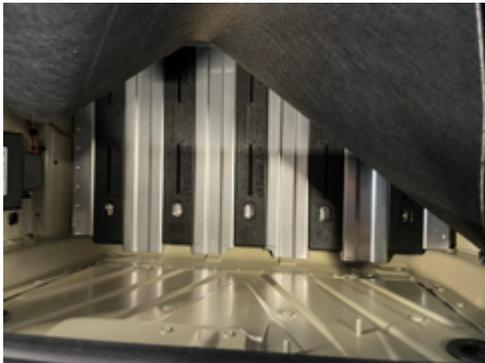
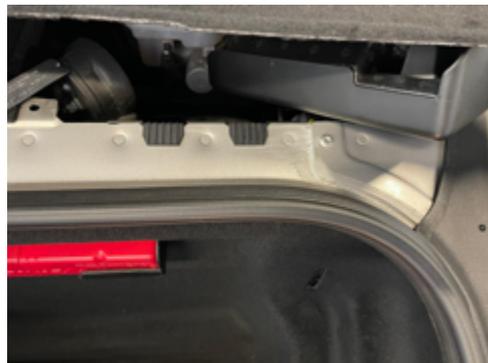
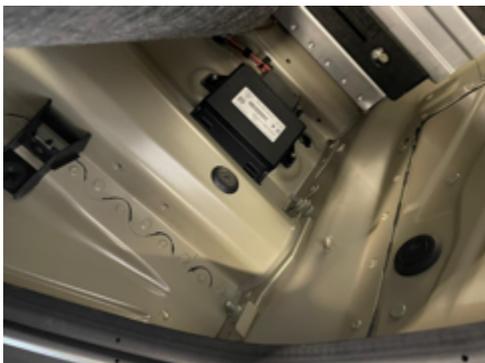
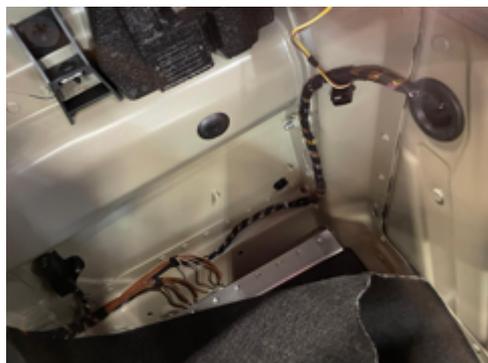
Recherche de présence de dommage(s) et/ou de trace(s) de réparation antérieure de carrosserie	
Présence de trace(s) réparation sur les longerons	Non
Ajustement des éléments de carrosserie	Normal
Différence de teinte	Non

Absence de trace de réparation sur longerons avant gauche et droit
