BELTONE AUTOMOBILES

RAPPORT D'EXPERTISE

Nos réf : 2206007

MISSION : Expertise du véhicule au sol et sur un pont élévateur,
identification, examen carrosserie et mécanique,
essai routier et test de CO2 dans le liquide de refroidissement.

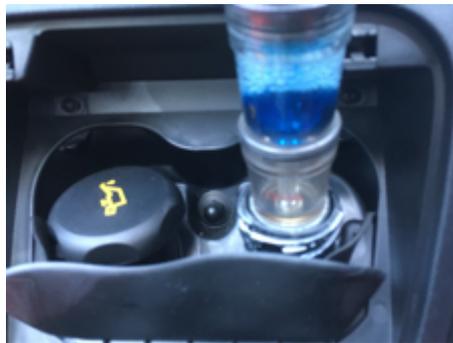
Absence de CO2 dans le liquide de refroidissement

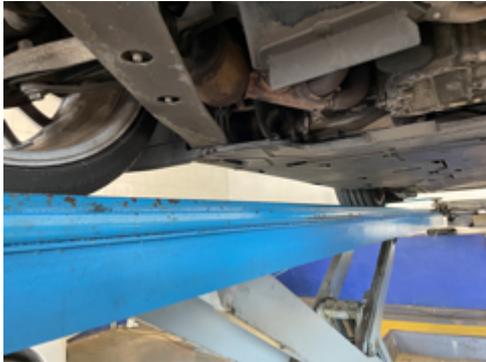
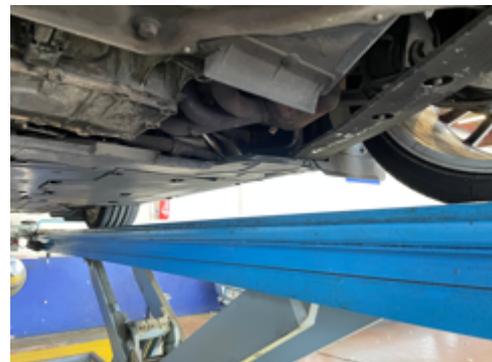
Bon

Soubassements gauche et droit

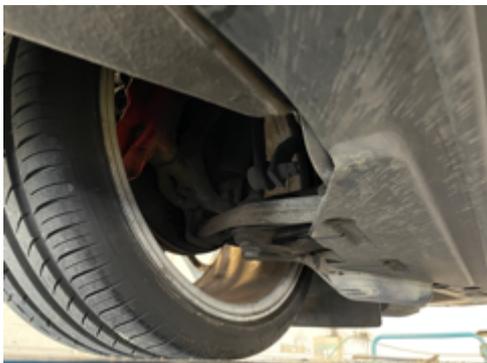
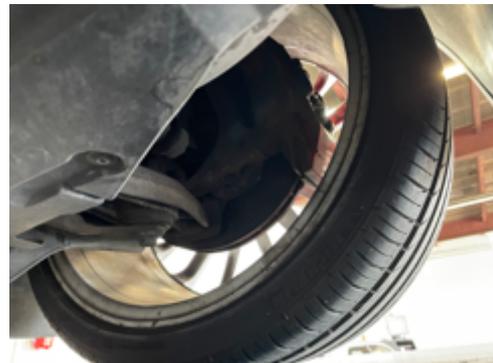
Demi - trains	
Avant gauche	Bon état général
Avant droit	Bon état général
Arrière gauche	Bon état général
Arrière droit	Bon état général

Demi-trains avant gauche et droit

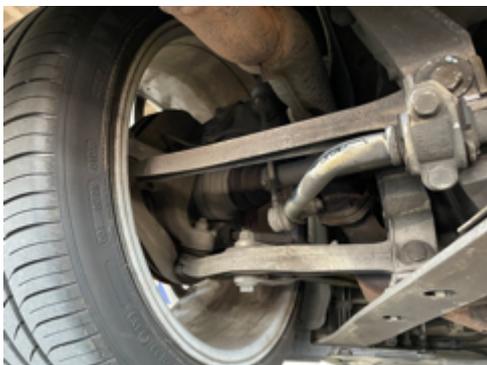
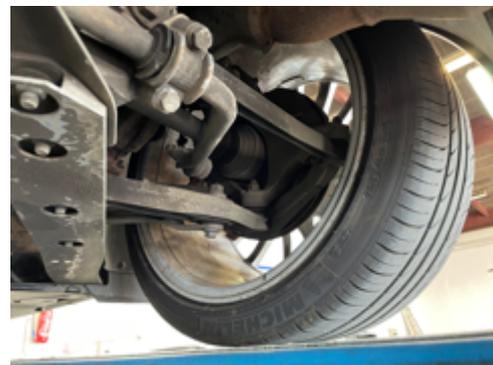
Demi-trains arrière gauche et droit
