RAPPORT D'EXPERTISE

Nos réf : 2204033

Véhicule	
Marque	Porsche
Modèle	987 Boxster
Finition	2.9
Date de mise en circulation	26/05/2009
Numéro de série VIN	WPOZZZ98Z9S700352
Genre	Voiture particulière
Carrosserie	Coupé
Energie	ES - Essence
Puissance Fiscale	17
Puissance réelle	256 cv
Kilométrage (km)	84 303 km (relevé sur le compteur) - Cohérent
	Test Piwis réalisé lors de l'expertise : Compteur d'heures de service : 2 152.2 H Plages 1 : 926 / 2 125.6 H Plages 2 : 22 / 2 125,6 H Plages 3 à 6 : Aucune Vitesse moyenne : 39,17 km/h Trajets essentiellement urbain
Couleur	Peinture spéciale Argent GT (LM7Z)
Type de peinture	Métallisé
Première main	Non
Commentaire	Certificat d'immatriculation français

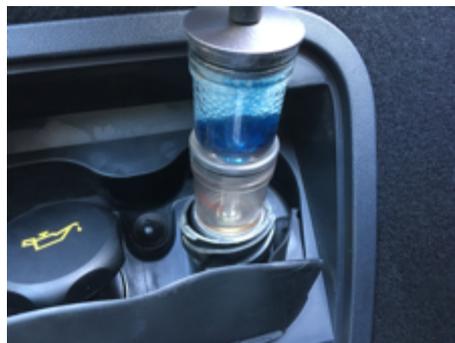
Fluides	
Niveau huile moteur	Normal
Présence de fuite externe	Non
Niveau liquide de frein	Normal
Présence de fuite externe	Non
Niveau liquide de refroidissement	Normal
Présence de fuite externe	Non
Présence de CO2 dans le liquide de refroidissement	Non

Absence de CO2 dans le liquide de refroidissement

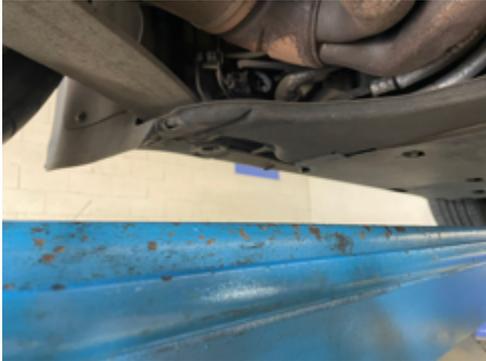
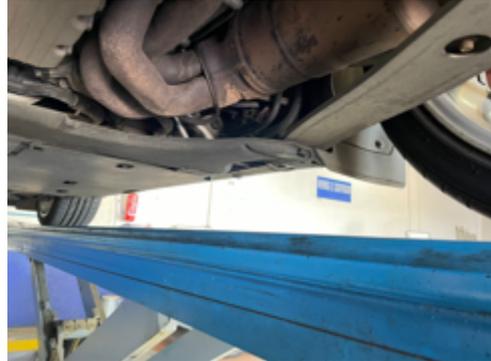
Bon

Soubassements gauche et droit

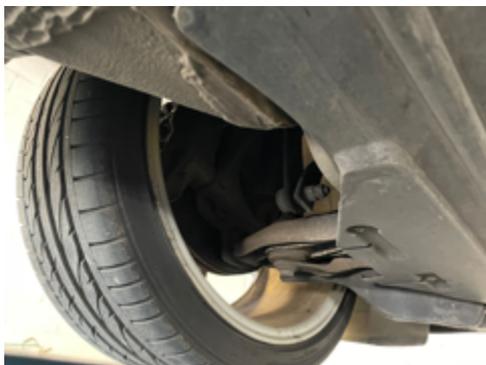
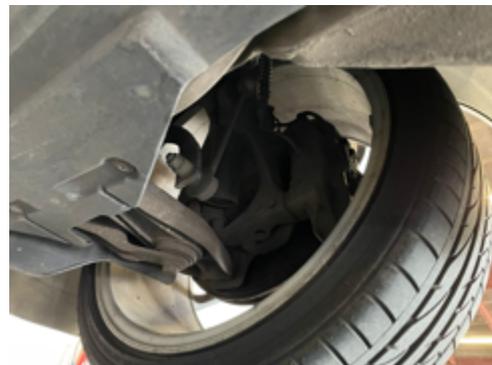
Demi - trains	
Avant gauche	Bon état général
Avant droit	Bon état général
Arrière gauche	Bon état général
Arrière droit	Bon état général

Demi-trains avant gauche et droit

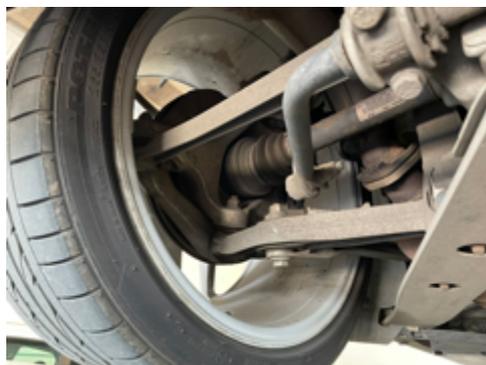
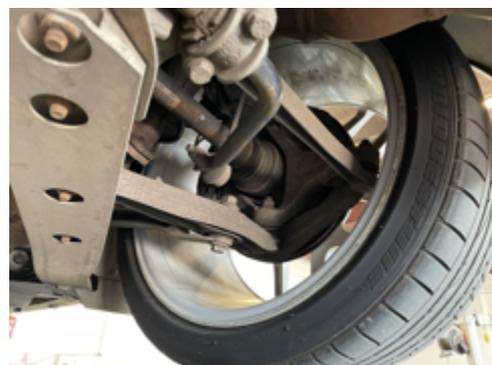
Demi-trains arrière gauche et droit

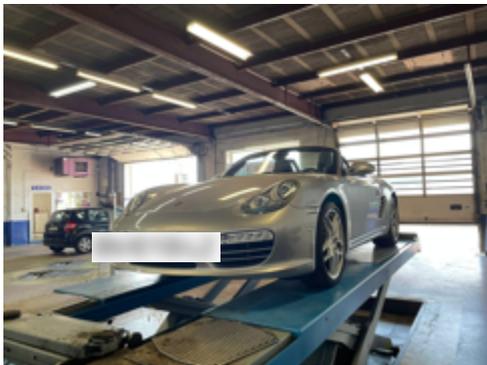
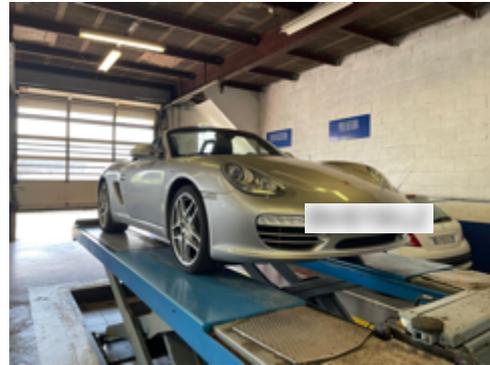
Flanc avant gauche et flanc avant droit

Détection de dommage(s) sur la carrosserie	
Dommage(s) détecté(s)	<ul style="list-style-type: none"> - Impacts de gravillons sur la face avant. - Petit frottement sur le bas de caisse droit et sur le pare-chocs arrière. - Petit POC sur la portière droite et sur pare-chocs arrière.
