RAPPORT D'EXPERTISE

Nos réf : 2210007

MISSION : Expertise du véhicule au sol et sur un pont élévateur,
identification, examen carrosserie et mécanique,
essai routier et test de CO2 dans le liquide de refroidissement.

Véhicule	
Marque	Porsche
Modèle	911 Type 991
Finition	GTS
Date de mise en circulation	22/05/2015
Numéro de série VIN	WPOZZZ99ZFS113372
Genre	Voiture particulière
Carrosserie	Coupé
Energie	ES - Essence
Puissance Fiscale	32
Puissance réelle	430 cv
Kilométrage (km)	27 131 km (relevé sur le compteur)
	Cohérent
Couleur	Blanc
Type de peinture	Verni
Première main	Non
Commentaire	Véhicule d'origine française

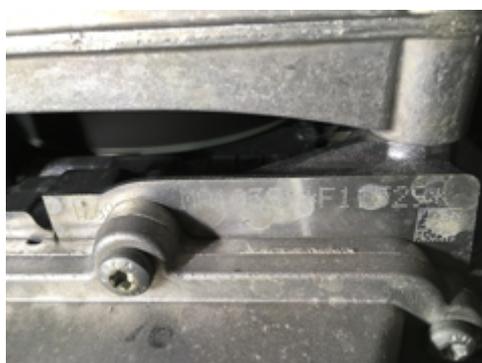
Moteur	
Numéro relevé sur le moteur	SF11529
Moteur d'origine (si numéro moteur identique à la fiche constructeur)	Oui

Frappe à froid numéro de moteur

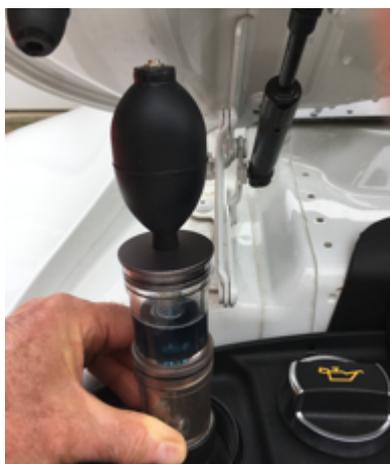
Fluides	
Niveau huile moteur Présence de fuite externe	Normal Non
Niveau liquide de frein Présence de fuite externe	Normal Non
Niveau liquide de refroidissement Présence de fuite externe	Normal Non
Présence de CO2 dans le liquide de refroidissement	Non

Absence de CO2 dans le liquide de refroidissement

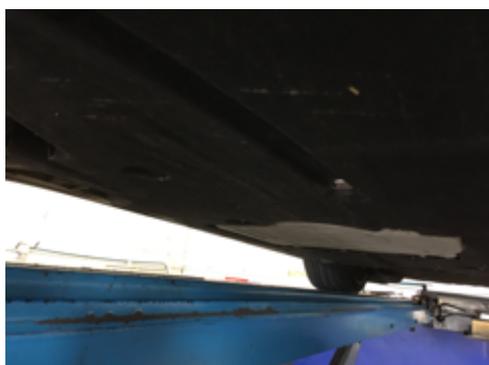
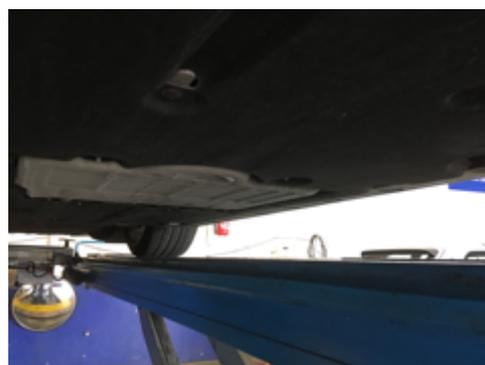
Etat visuel des soubassements
Bon

Soubassements gauche et droit

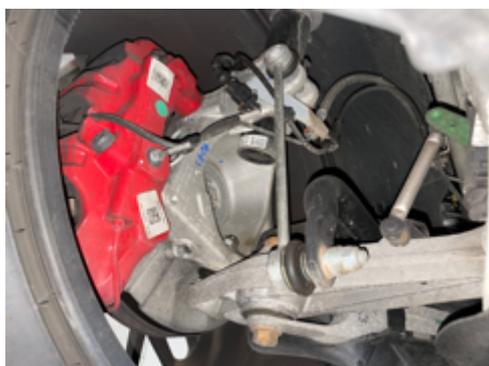
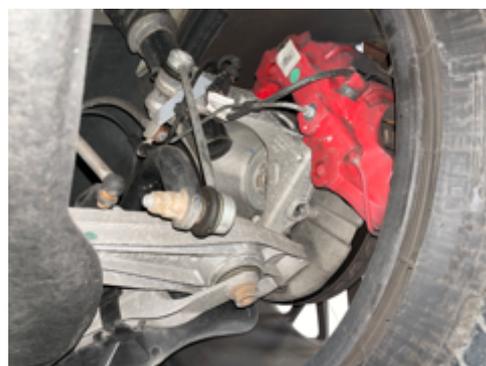
Demi - trains	
Avant gauche	Bon état général
Avant droit	Bon état général
Arrière gauche	Bon état général
Arrière droit	Bon état général

Demi-trains avant gauche et droit

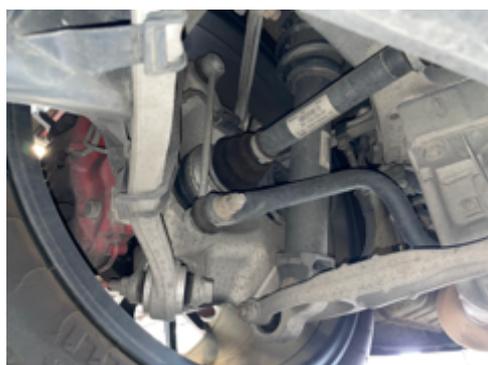
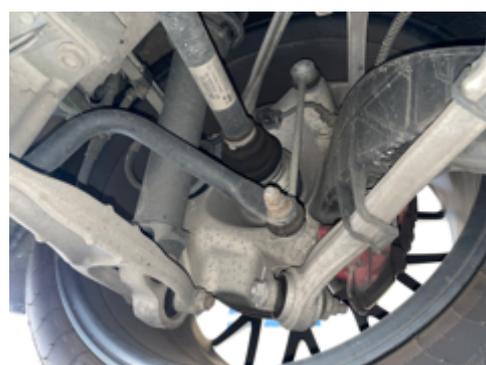
Demi-trains arrière gauche et droit

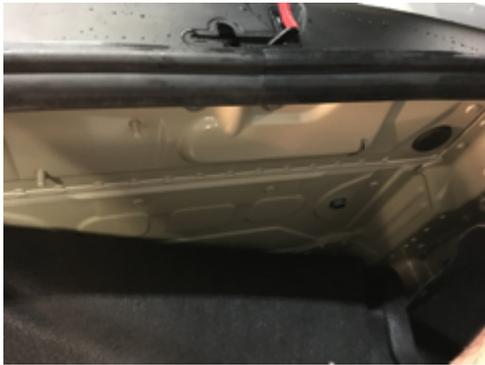
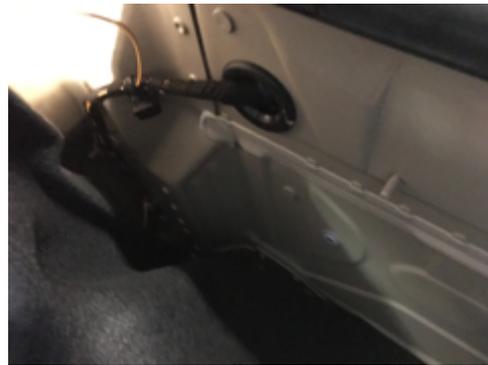
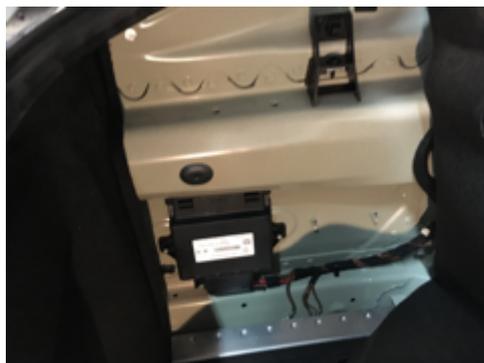
Recherche de présence de dommage(s) et/ou de trace(s) de réparation antérieure de carrosserie	
Présence de trace(s) réparation sur les longerons	Non
Ajustement des éléments de carrosserie	Normal
Différence de teinte	Non

Absence de trace de réparation sur longerons avant gauche et droit
