RAPPORT D'EXPERTISE

Nos réf : 230100

Véhicule	
Marque	Porsche
Modèle	987 Cayman
Finition	3.4
Date de mise en circulation	24/01/2011 (Année-modèle 2010)
Numéro de série VIN	WPOZZZ98ZAU770661
Genre	Voiture particulière
Carrosserie	Coupé
Energie	ES - Essence
Puissance Fiscale	22
Puissance réelle	320 cv
Kilométrage (km)	39 015 km (relevé sur le compteur)
	Test Piwis réalisé lors de l'expertise : Compteur d'heures de service : 1 074.49 H Plages 1 : 422 / 191.32 H Plages 2 : 24 / 76.64 H Plages 3 à 6 : Aucune Compteur d'heures d'Airbag : 1 326.22 H Les informations sont cohérentes avec le kilométrage compteur du véhicule
Couleur	Noir (LO41)
Type de peinture	Vernis
Première main	Non
Commentaire	Certificat d'immatriculation français

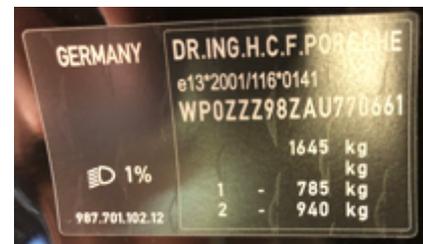
Numéro de série frappé sur le châssis, gravé sur le pare-brise et étiquette constructeur portière droite

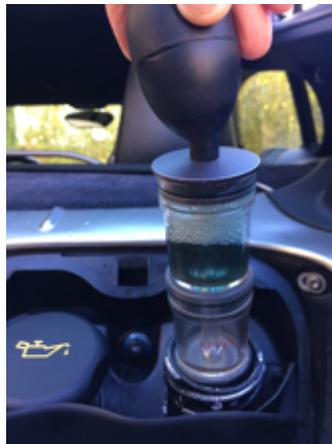
Fluides	
Niveau huile moteur	Normal
Présence de fuite externe	Non
Niveau liquide de frein	Normal
Présence de fuite externe	Non
Niveau liquide de refroidissement	Normal
Présence de fuite externe	Non
Présence de CO2 dans le liquide de refroidissement	Non

Absence de CO2 dans le liquide de refroidissement

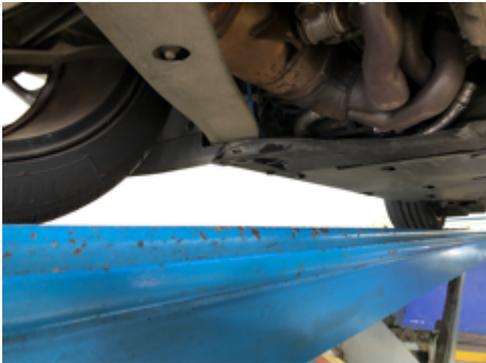
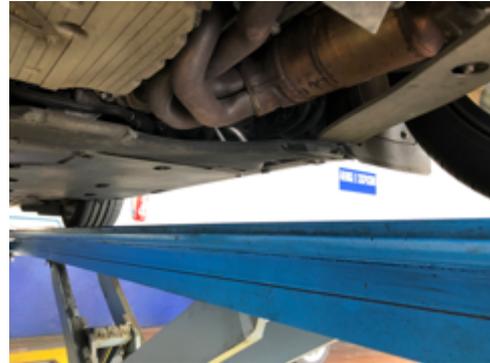
Bon

Soubassements gauche et droit

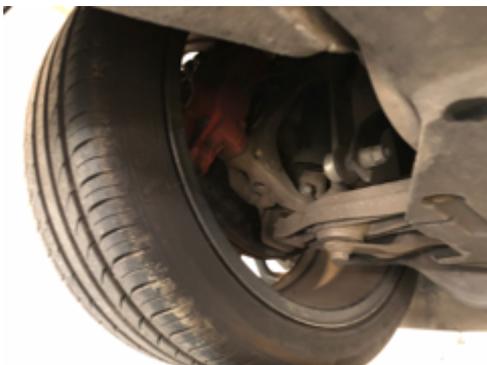
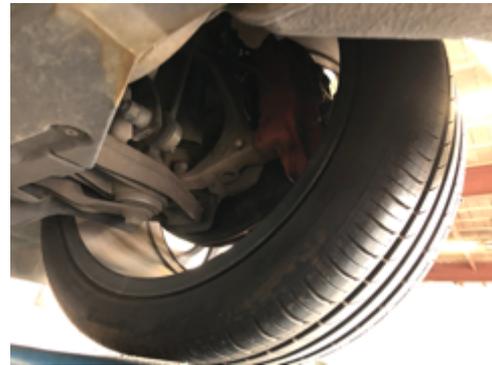
Demi - trains	
Avant gauche	Bon état général
Avant droit	Bon état général
Arrière gauche	Bon état général
Arrière droit	Bon état général

Demi-trains avant gauche et droit

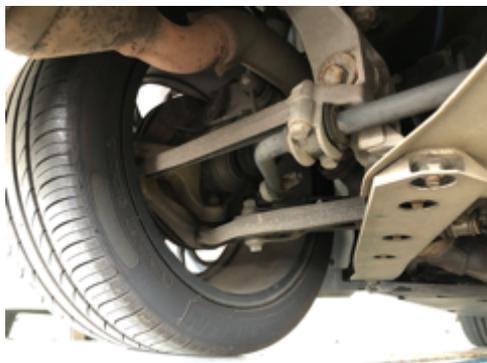
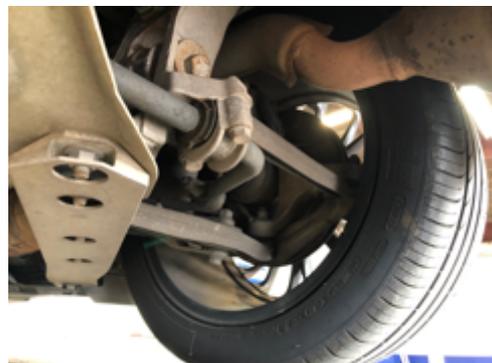
Demi-trains arrière gauche et droit

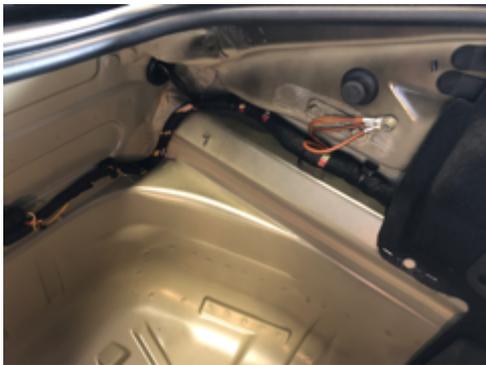
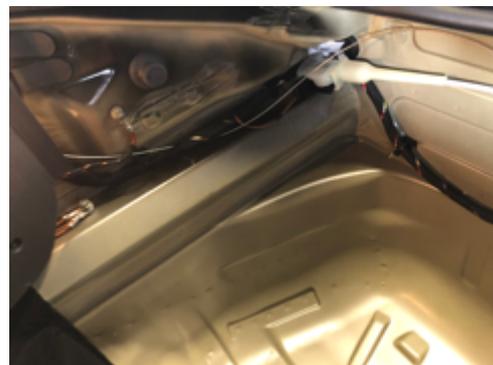
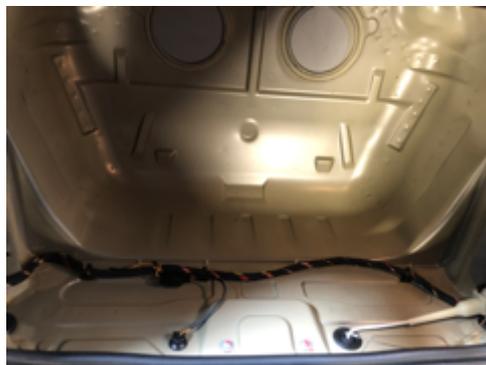
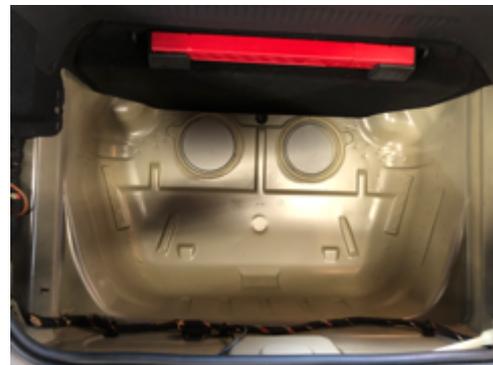
Recherche de présence de dommage(s) et/ou de trace(s) de réparation antérieure de carrosserie	
Présence de trace(s) réparation sur les longerons	Non
Ajustement des éléments de carrosserie	Normal
Différence de teinte	Non

Absence de trace de réparation sur longerons avant gauche et droit
